Kanton Zürich
Baudirektion
Amt für Abfall, Wasser, Energie und Luft (AWEL)

Benzinunfall Zürich-Affoltern, 8. März 1994

Rück- und Ausblick

Dr. Jörg Egestorff (AWEL) und Lukas Gasser (Arcadis Schweiz AG)

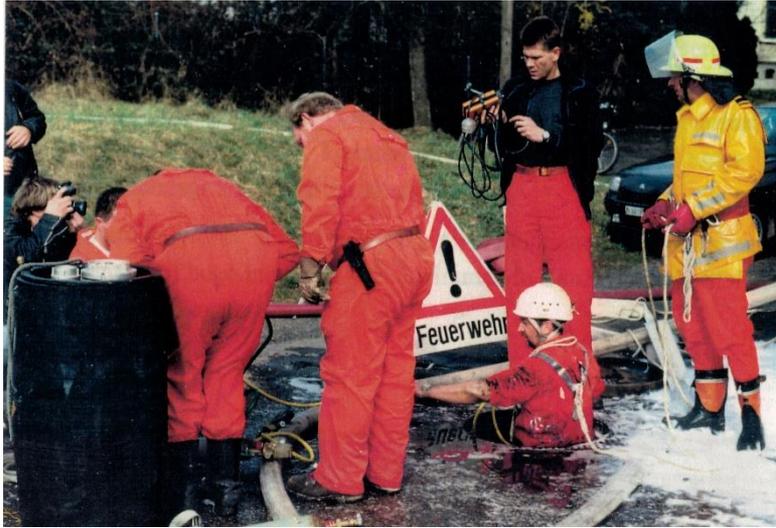
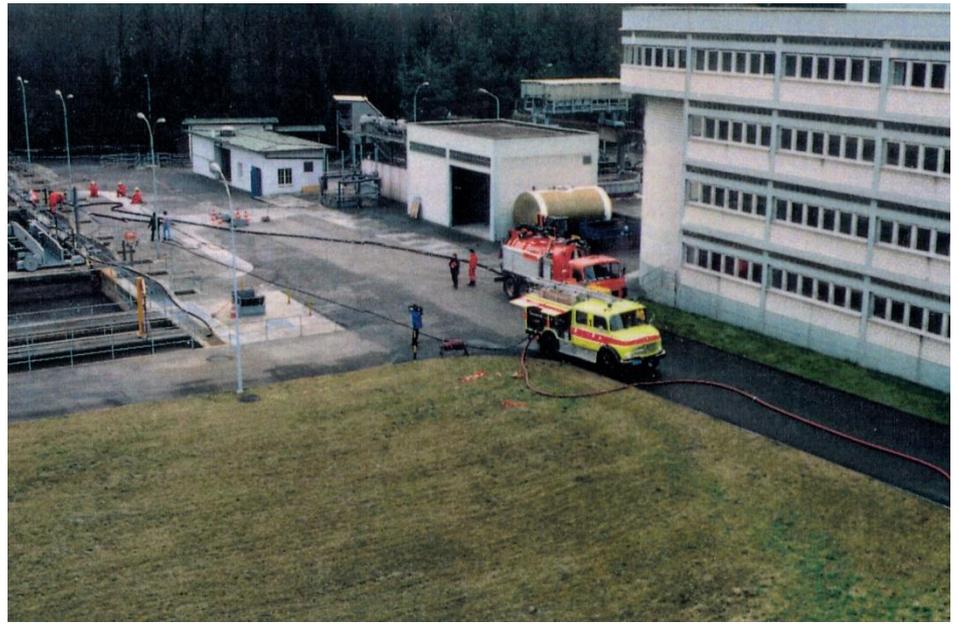
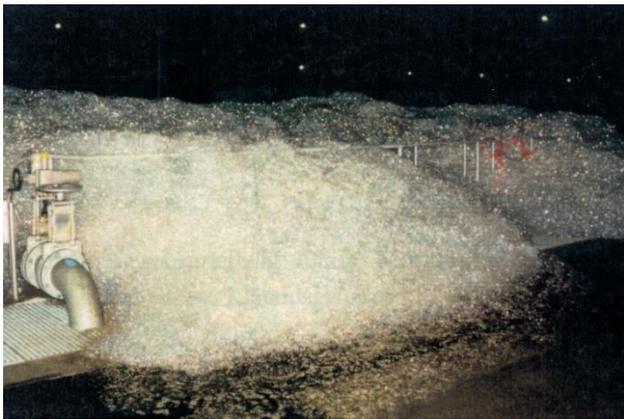
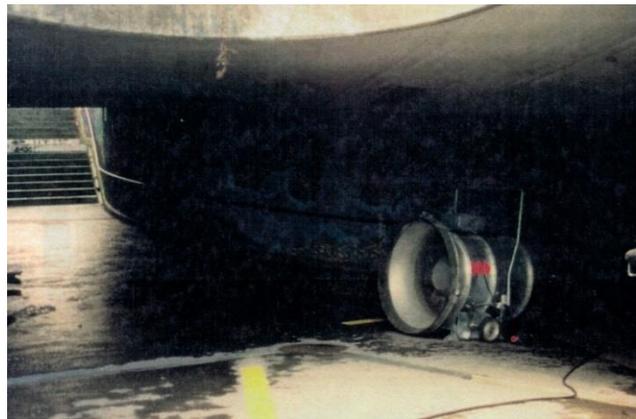
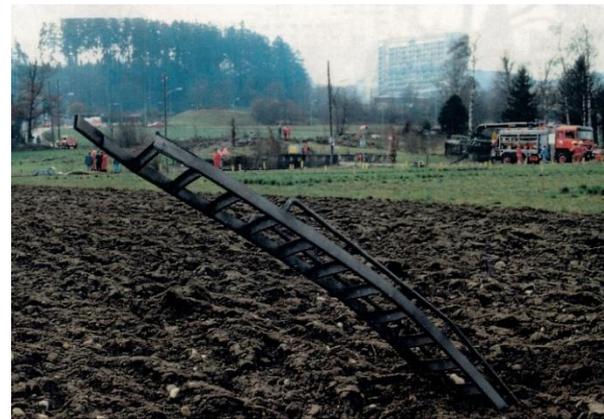
- Unfallursache: defektes Radsatzlager
- 600'000 Liter Benzin liefen aus, verbrannten, versickerten, wurden abgesaugt.
- 62'000 Liter wurden in der Kläranlage Glatt abgeschieden.
- 20'000 Liter wurden im Löschwasserbecken Werdhölzli abgeschieden, 100'000 Liter (von der SBB geschätzt) sind im Erdreich versickert und wurden grösstenteils mittels Bodenluftabsaugung rückgewonnen.
- 600'000 Liter Löschwasser mit geringer Benzinkonzentration wurden abgesaugt und in den Kläranlagenprozess rückgeführt.

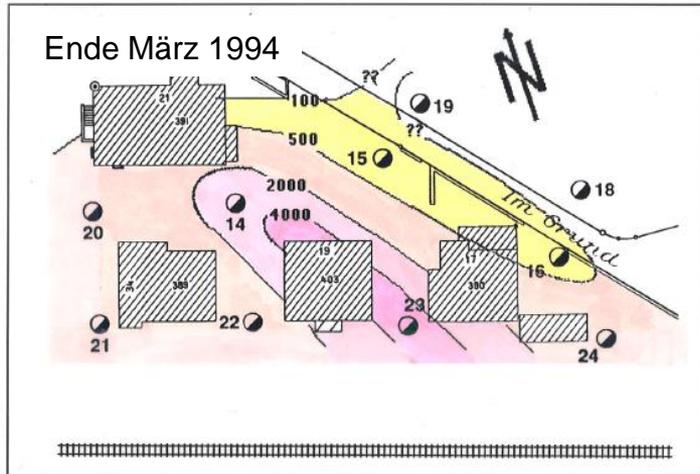
Abbildung 1: Gesamtkohlenwasserstoff-Gehalt in der Bodenluft in 3 m Tiefe auf der Liegenschaft "Im Grund" Ende März 1994

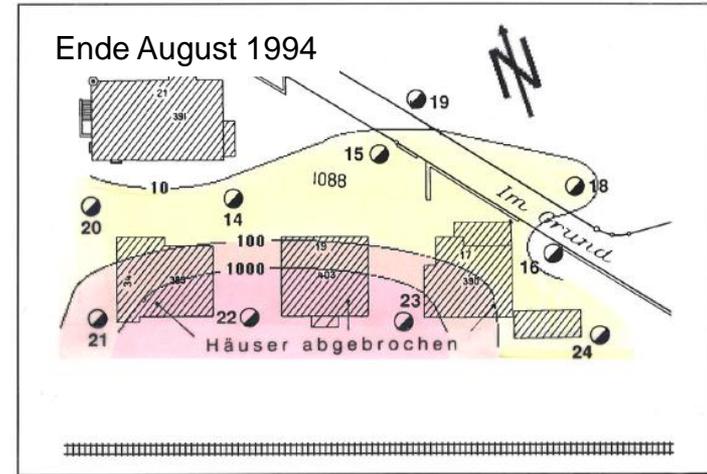
Abbildung 2: Gesamtkohlenwasserstoff-Gehalt in der Bodenluft in 3 m Tiefe auf der Liegenschaft "Im Grund" Ende August 1994

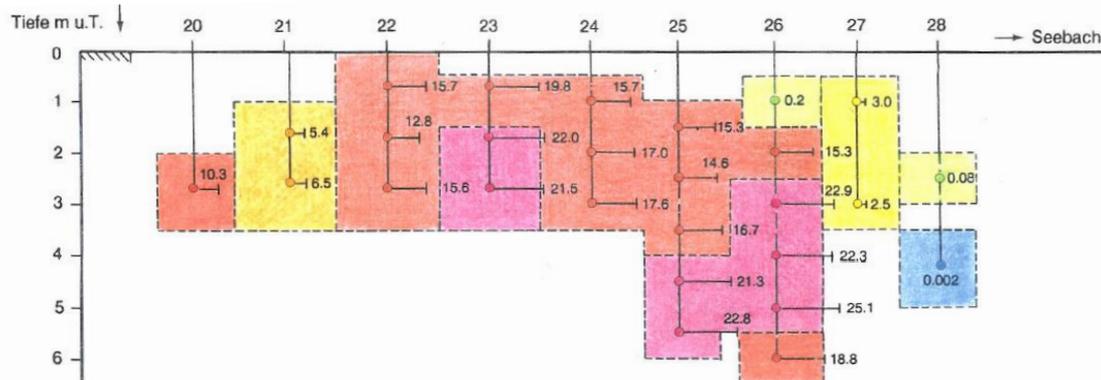
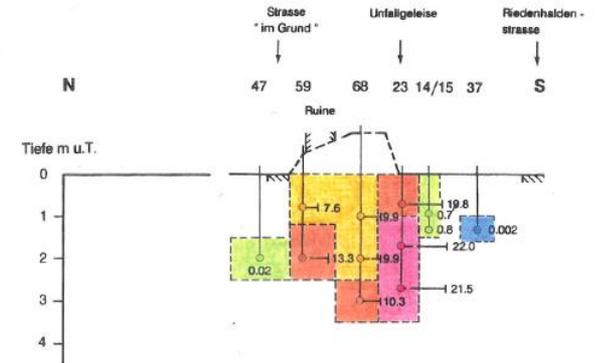
- Untergrund im Bereich Bahngleise sehr feucht bis nass, wasser-, benzingesättigt
- Grösste Belastungen in 6 m Tiefe
- Keine flüssige Benzinquphase auf Wasser

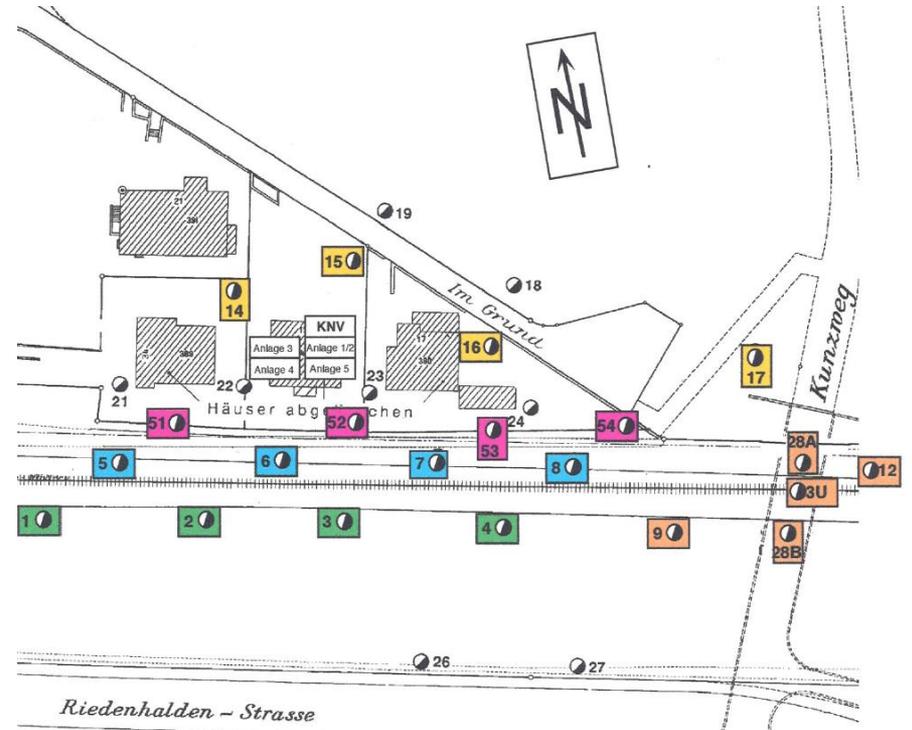
- 5 Anlagen mit je 4-5 Absaugpegel
- Überwachung mit insgesamt 39 Porenluft-Messstellen im Unfallbereich und 21 Messstellen im Abströmbereich

- Aktivkohle-Adsorption
- Verbrennung (Abfackelung)
- Katalytische Nachverbrennung

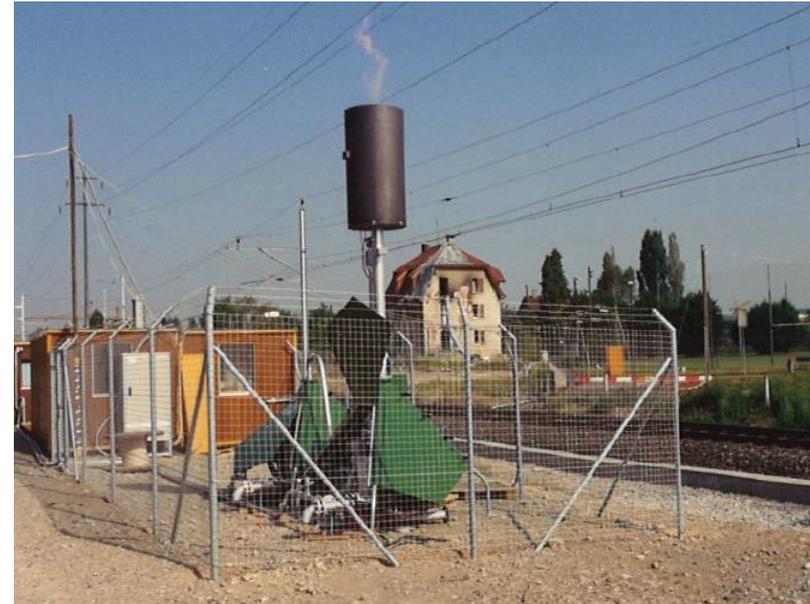
- April 1994: Start der Sanierung mit AK-Adsorption
- Juni 1994: Wechsel auf Verbrennung
- Okt 1994: Wechsel auf Katalytische Nachverbrennung
- Mai 1997: Ende der Sanierung

Entfrachtung am Anfang:
1'000 kg Benzin pro Woche!
