Accident en lien avec de l'essence à Zurich-Affoltern, 8 mars 1994

Revue et perspectives

Dr. Jörg Egestorff (AWEL) et Lukas Gasser (Arcadis Suisse SA)

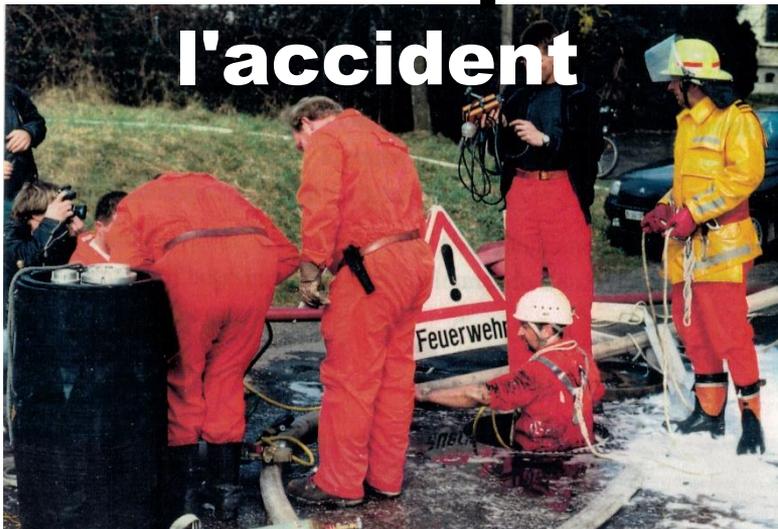
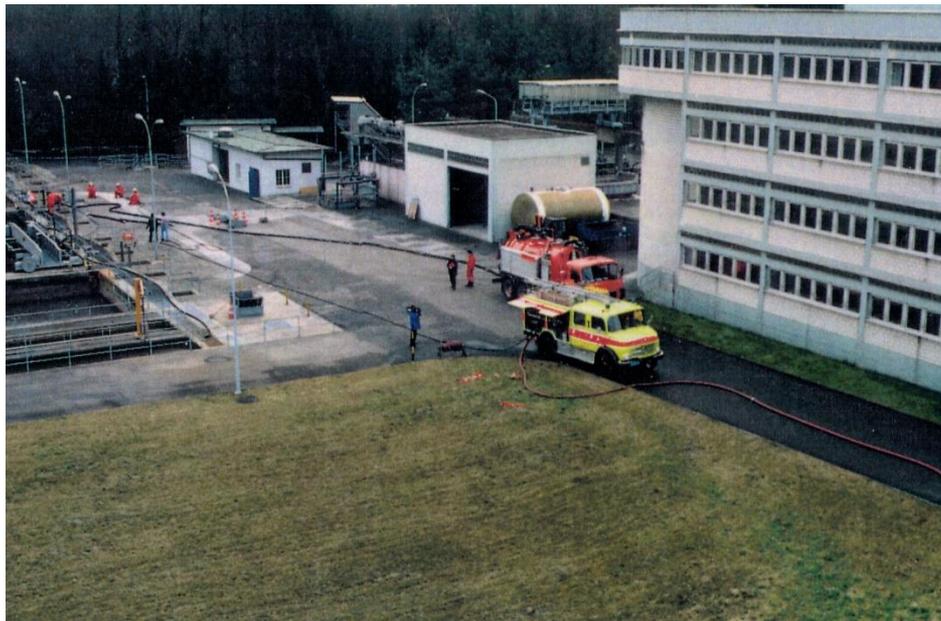
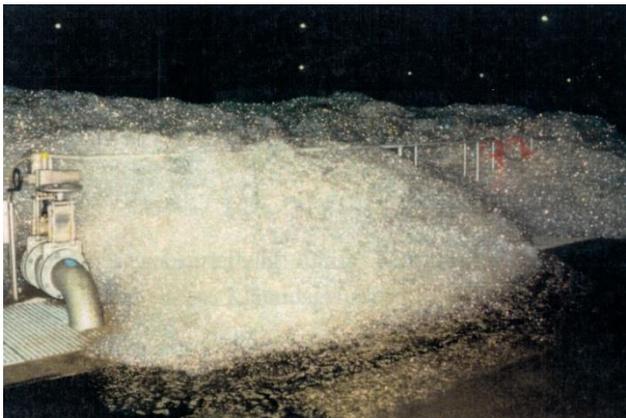
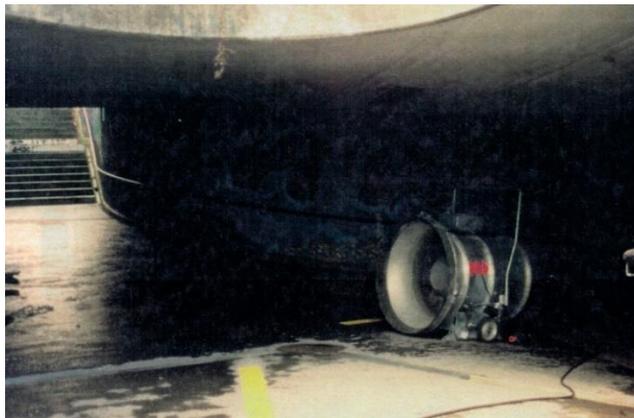
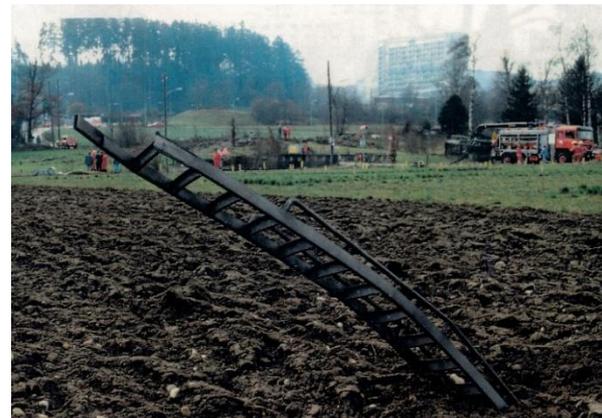
Historique de l'accident

- Cause de l'accident: boîte d'essieu défectueuse
- 600'000 litres d'essence ont fui, ont brûlé, se sont infiltrés, ont été aspirés.
- 62'000 litres ont été séparés dans la station d'épuration de Glatt.
- 20'000 litres ont été séparés dans le bassin d'eau d'extinction de Werdhölzli, 100'000 litres (estimation des CFF) se sont infiltrés dans le sol et ont été en grande partie récupérés par aspiration des vapeurs du sol.
- 600'000 litres d'eau d'extinction avec une faible concentration d'essence ont été aspirés et renvoyés au processus de traitement des eaux usées.

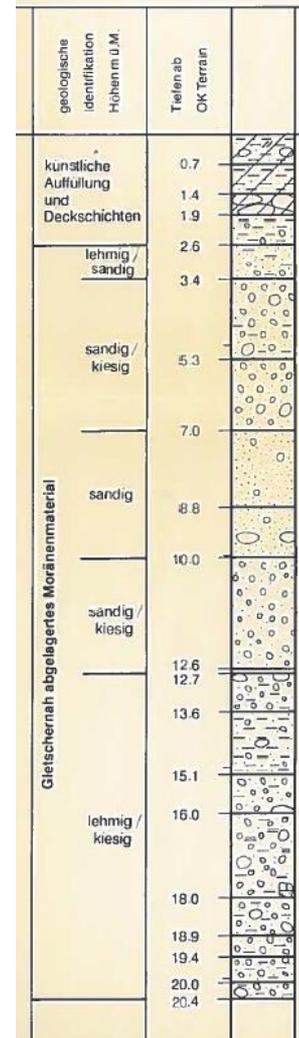
- A) Remblais artificiels / surcouches (1.0-3.5 m)
- B) Dépôts glaciaires de composition hétérogène de gravier, de sable et d'argile (>20 m)
- C) Moraine (non forée)

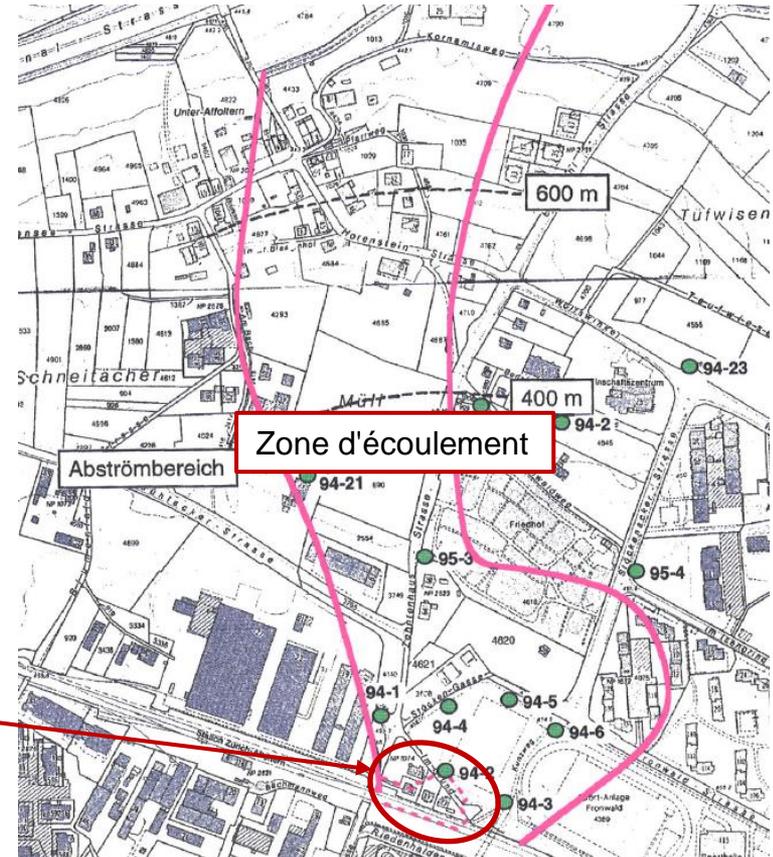
- Distance entre étages entre 7 et 13 m, vers le nord plus espacée
- Direction de l'écoulement N / N-O
- Voie d'écoulement Undere Dorfbach et Katzenbach
- Essais de brefs pompages
→ perméabilité hétérogène plutôt faible, chemins d'écoulement préférentiels

Zone d'accident composée des biens immobiliers "im Grund"
Zone des voies ferrées

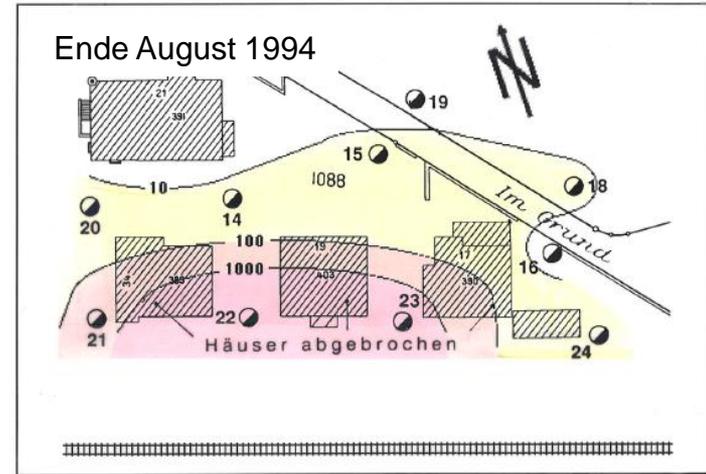
Concentration totale en HC dans l'air du sol à 3 m de profondeur à fin août 1994
Abbildung 2: Gesamtkohlenwasserstoff-Gehalt in der Bodenluft in 3 m Tiefe auf der Liegenschaft "Im Grund" Ende August 1994

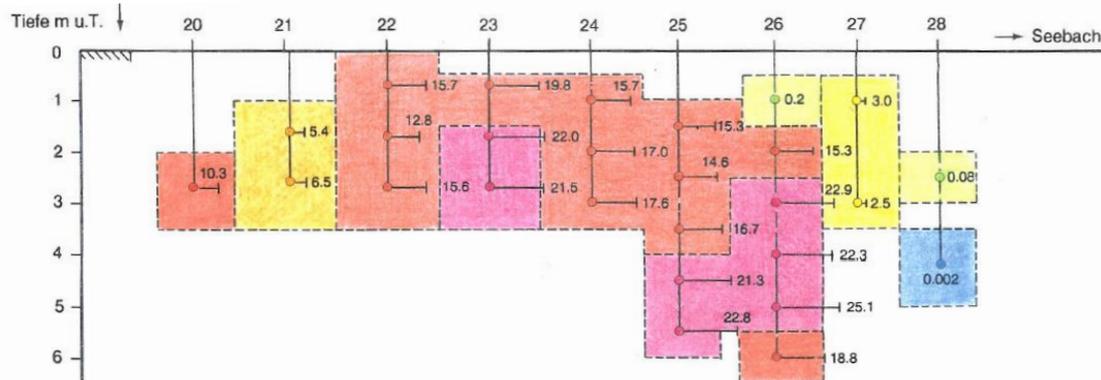
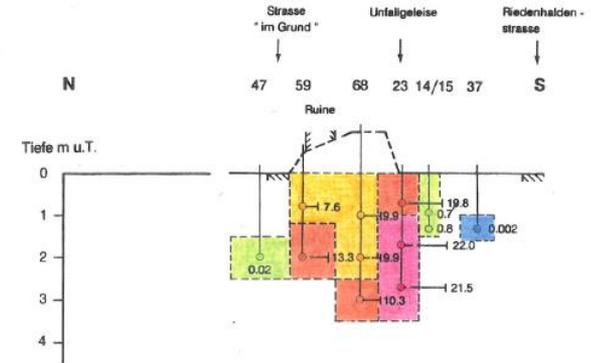
- Sous-sol dans la zone des voies ferrées très humide à mouillé, saturé en eau et essence.
- Charges les plus élevées à 6 m de profondeur
- Pas de phase liquide d'essence sur l'eau

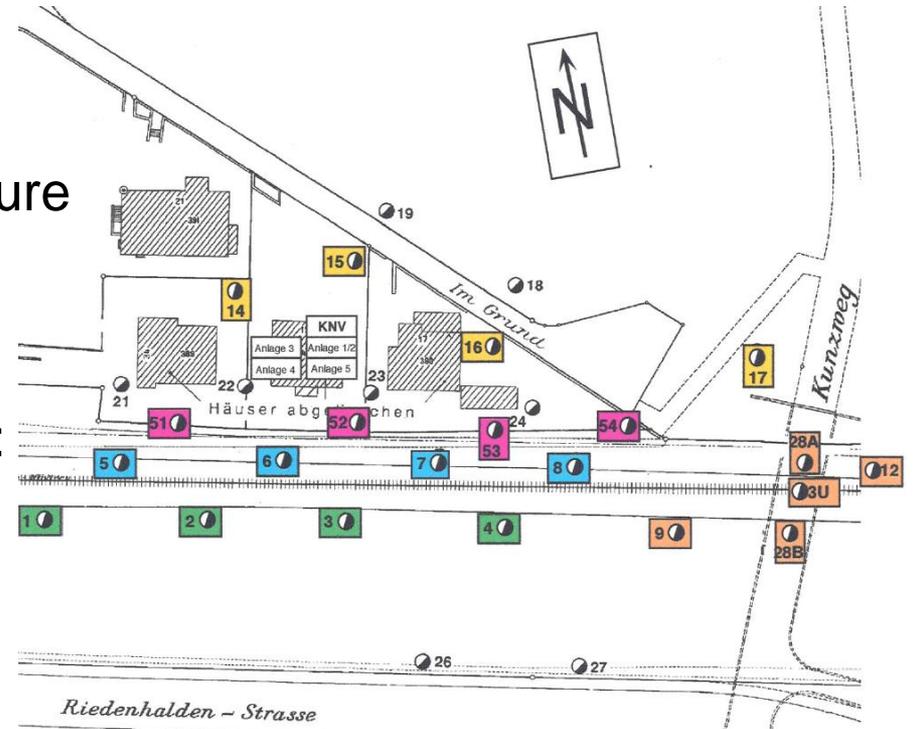
- 5 unités avec chacune 4-5 niveaux d'aspiration
- Surveillance avec 39 points de mesure de l'air interstitiel dans la zone de l'accident et 21 points de mesure dans la zone d'écoulement.

- Adsorption sur charbon actif
- Combustion (torchage)
- Postcombustion catalytique

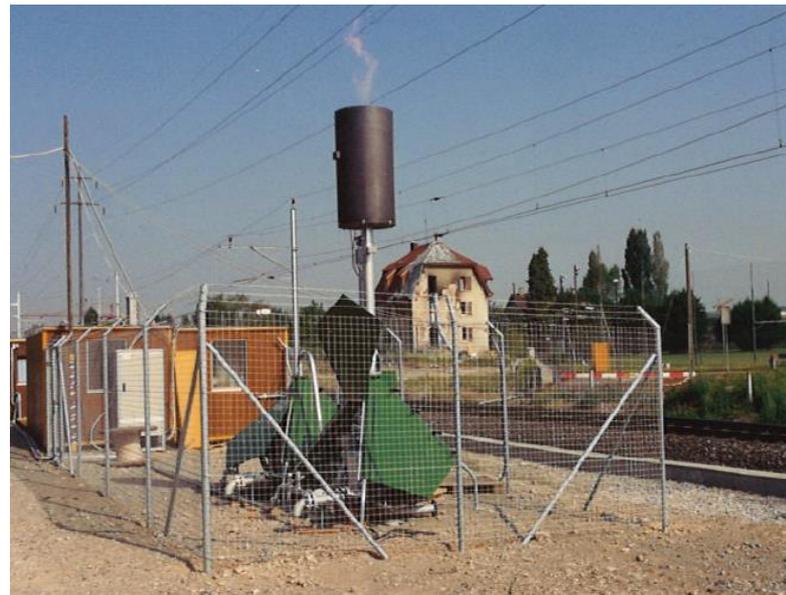
Avril 1994: Début de l'assainissement
avec adsorption sur charbon
actif

Juin 1994: Passage à la combustion

Oct. 1994: Passage à la postcombustion
catalytique

Mai 1997: Fin de l'assainissement

Dépollution dans phase initiale:
1'000 kg d'essence par semaine !
